**RETE ANTI NUTRIA  
ANTI INTRUSIONE**

## PG-ROCKTRAP® N

### RETE METALLICA PER INTERVENTI ANTI NUTRIA ANTI INTRUSIONE

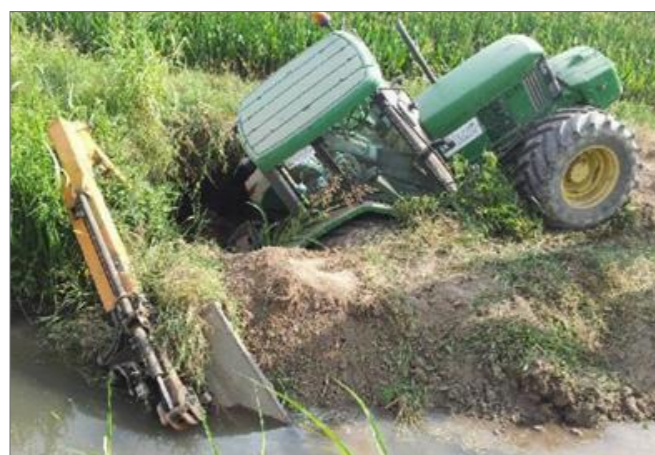
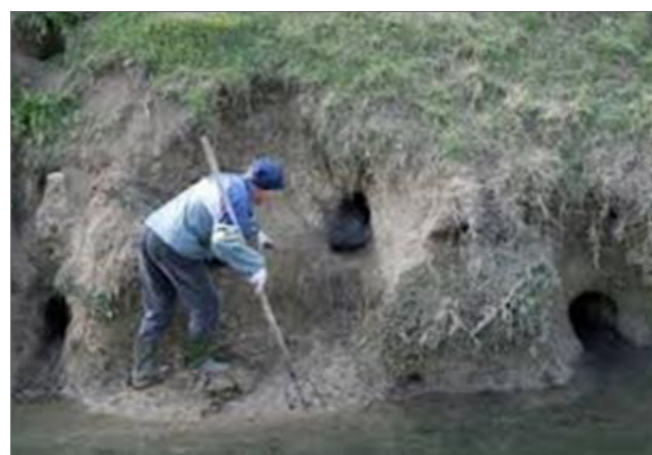
Il problema della presenza delle nutrie nei nostri territori è dibattuto da tempo. Negli argini pensili le tane scavate da questi animali, profonde e ramificate, possono essere causa di fontanazzi e/o di possibili pericolosissime rotture. Più in generale, per tutte le sponde «colonizzate» da questi animali, si presenta un progressivo indebolimento della stabilità interna. Possono quindi generarsi piccoli smottamenti, con conseguente impedimento del normale deflusso delle acque, se non addirittura instabilità delle piste sommitali con il rischio di cedimenti o collassi al passaggio di trattori o altri mezzi meccanici.

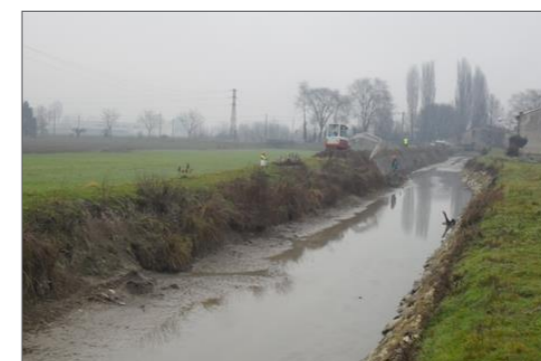
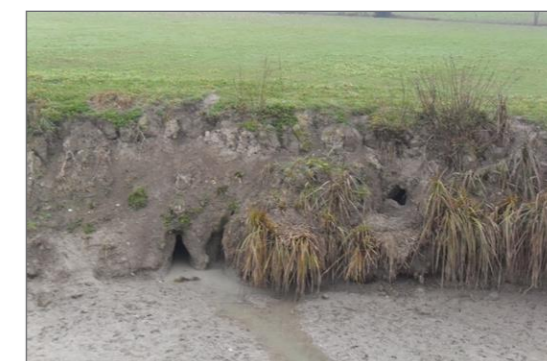
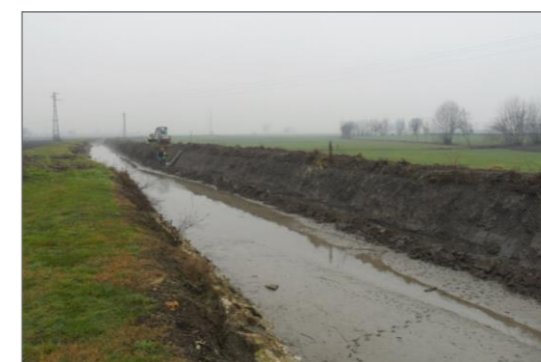
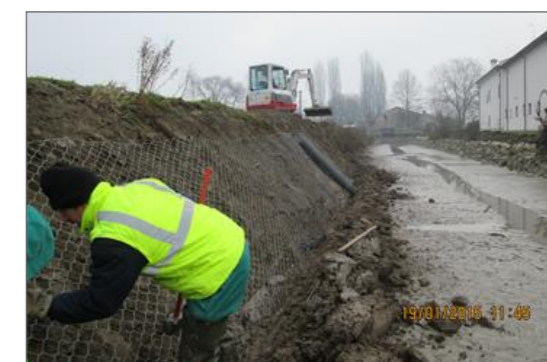
Per fare fronte a tale problema il Consorzio ha scelto un tratto di canale particolarmente popolato di nutrie ed ha attuato un intervento pilota di posa di rete antinutria. Tale tratto è stato individuato sulla sponda sinistra del canale Tartaro Fabrezza qualche km a monte della località di Casatico (Comune di Marcaria). Attualmente sono stati posati circa 300 metri di rete antinutria, ma al termine dei lavori 600 metri di sponda saranno protetti contro l'azione degli animali. Insieme alla posa della rete sono stati altresì risagomati la sponda del canale e l'argine. I lavori si concluderanno infine con l'inerbimento controllato della sponda risagomata, in modo da ricreare la naturalità dell'ambiente.

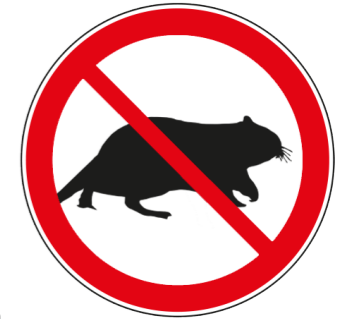
Fig. 1

La rete **PG-ROCKTRAP® N** è una rete metallica, in rotoli per ridurre ingombro e spese di trasporto, realizzata con maglia esagonale a doppia torsione, con dimensione caratteristica D (tab 1) e (fig.1).
